**Comune di Grigno**  
**Provincia Autonoma di Trento**

*Progetti definitivo ed esecutivo di mitigazione della  
pericolosità da caduta massi e consolidamento di alcuni  
tratti della Strada degli Altipiani a Grigno (Valsugna, Trento)*

**RELAZIONE GEOLOGICA**  
**Indagini, caratterizzazione e modellazione geologica del sito**  
**(contiene la relazione sulla modellazione sismica)**

**RELAZIONE GEOTECNICA**  
**Caratterizzazione e modellazione geotecnica e**  
**verifica della sicurezza e delle prestazioni**

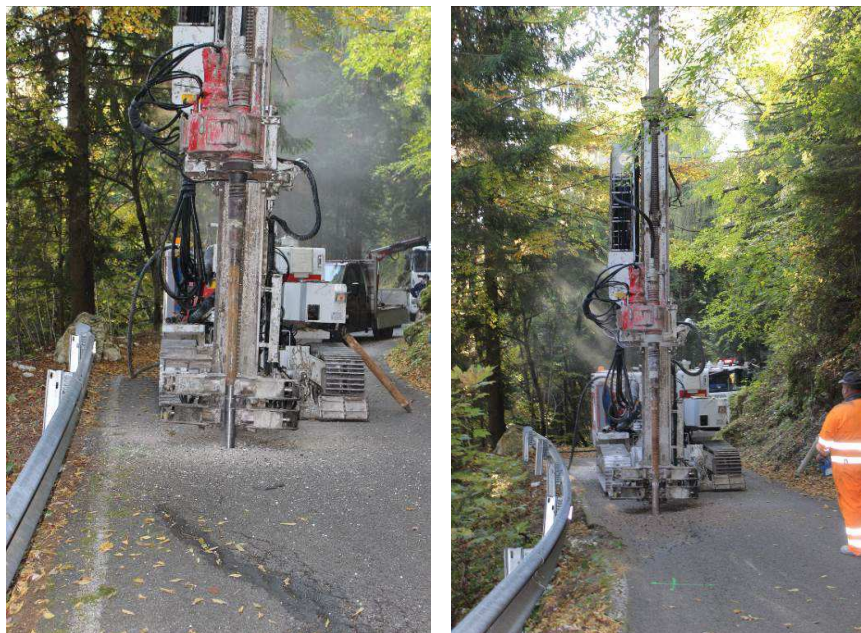
**Foto 2.3.1 e 3.3.1: da sinistra i sondaggi S1 e S2. Il primo mostra la roccia (Calcari Grigi di Noriglio) ad una profondità di 2.30 m dal p.c., il secondo a 2.80 m. La copertura è costituita da detrito calcareo e calcareo – dolomitico arido e compatto, solo in prossimità del contatto con il substrato caratterizzato da un elevato tenore in matrice fine limosa marrone – rossastra e da condizioni di “umidità”.**

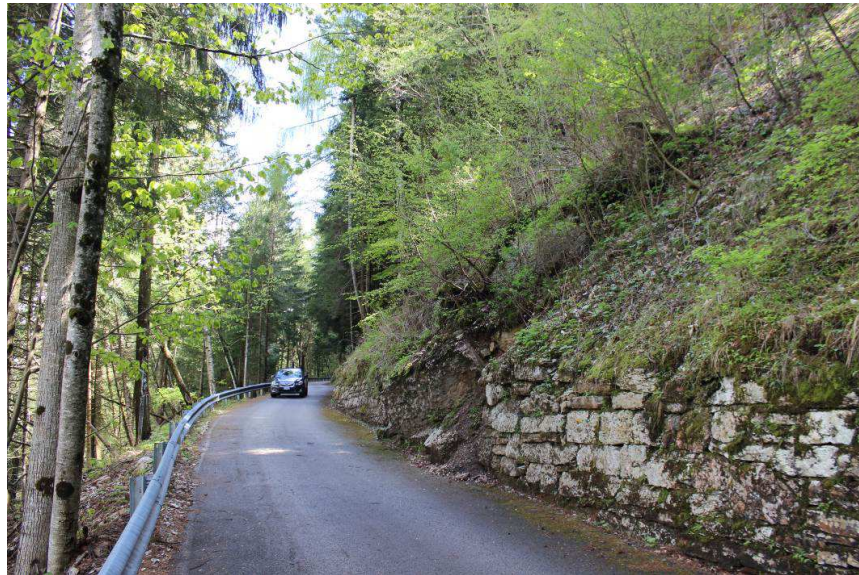
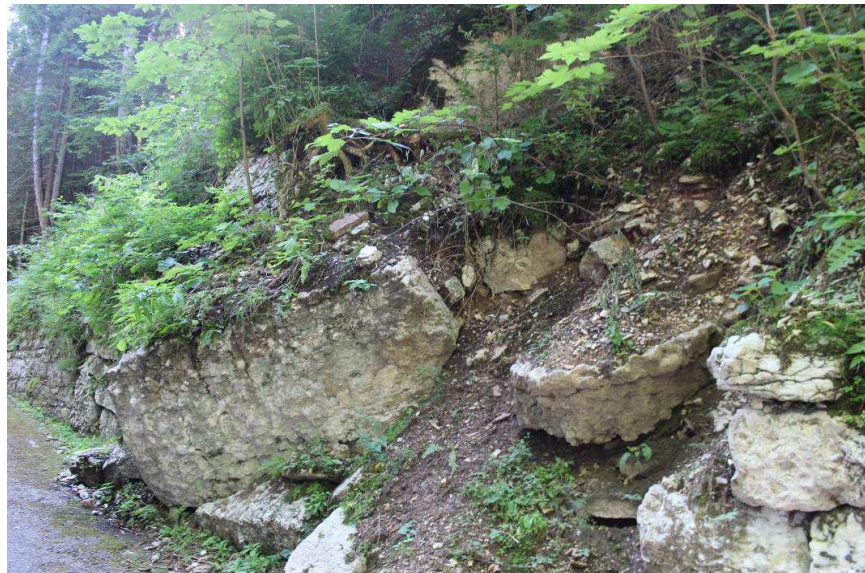
**Foto 1.3.2 e 2.3.2: vista panoramica e ravvicinata sulla "punta" più avanzata della frana che interessa il versante a monte della strada (zona di intervento 2). Grossi trovanti di Rosso Ammonitico "galleggiano" sul detrito che colma la valletta sepolta.**

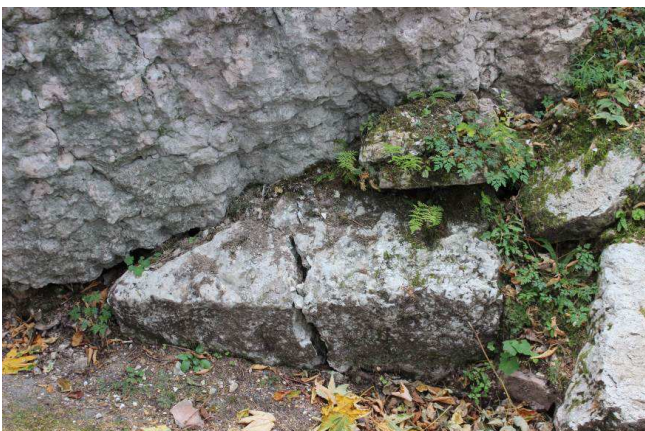
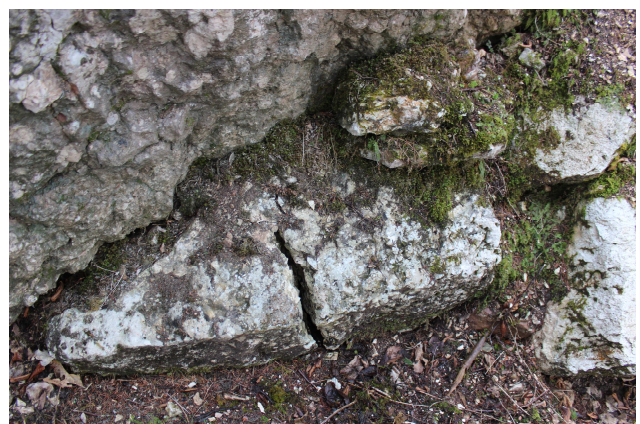
**Foto 3.3.2 e 4.3.2: da sinistra la fessura di un blocco alla base del grande masso in "avanzamento" sulla strada a novembre 2017 e ad aprile 2018. In poco più di 4 mesi la fessura si è aperta di qualche millimetro, mentre lo spostamento del blocco sovrastante è dell'ordine dei centimetri.**

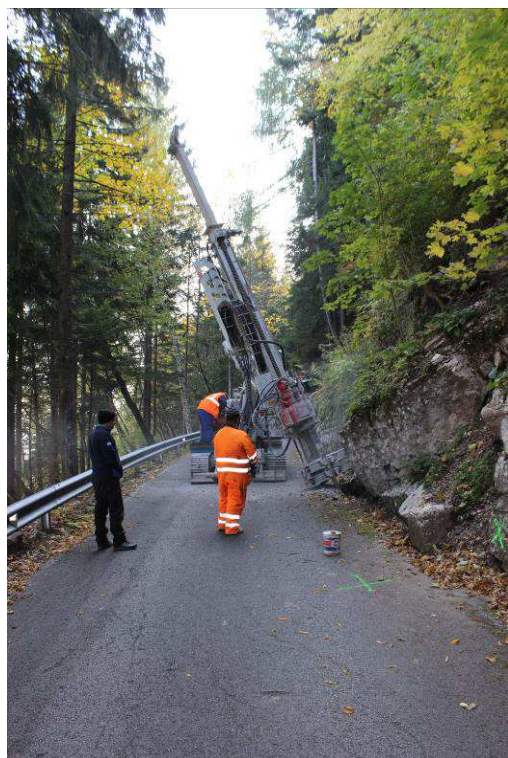
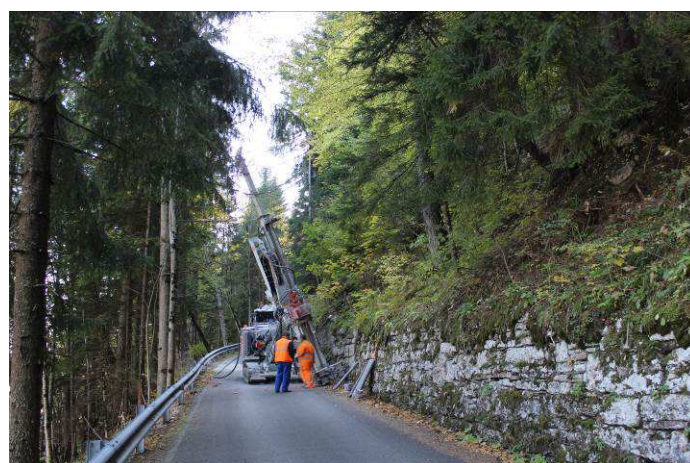
**Foto 5.3.2 e 6.3.2: da sinistra i sondaggi S1 e S2. Il primo mostra la roccia (Calcari Grigi di Noriglio) ad una profondità di 9 m sull'inclinata, in S2 la roccia è a 7.50 m. In entrambi la copertura è ricca di matrice, in particolare dalle profondità di 4.50 m, oltre le quali il terreno è saturo.**

Le indagini effettuate sul sito agli estremi della parte più evidente della frana (2 sondaggi a "distruzione di nucleo" distanti 12 m l'uno dall'altro, con inclinazione a  $24^\circ$  dall'orizzontale) hanno mostrato una discreta profondità della roccia (Oolite di San Vigilio), ovvero in S1 9.0 m dal p.c. sull'inclinata ed in S2 7.50 m sull'inclinata. Il materiale sovrastante è detritico, grossolano ma in matrice sabbioso limosa, molto abbondante e prevalentemente limosa a partire da 4.50 m sull'inclinata di entrambi i sondaggi. Da tale quota inoltre esso appariva molto umido e ciò si interpreta come presenza di filtrazioni idriche.

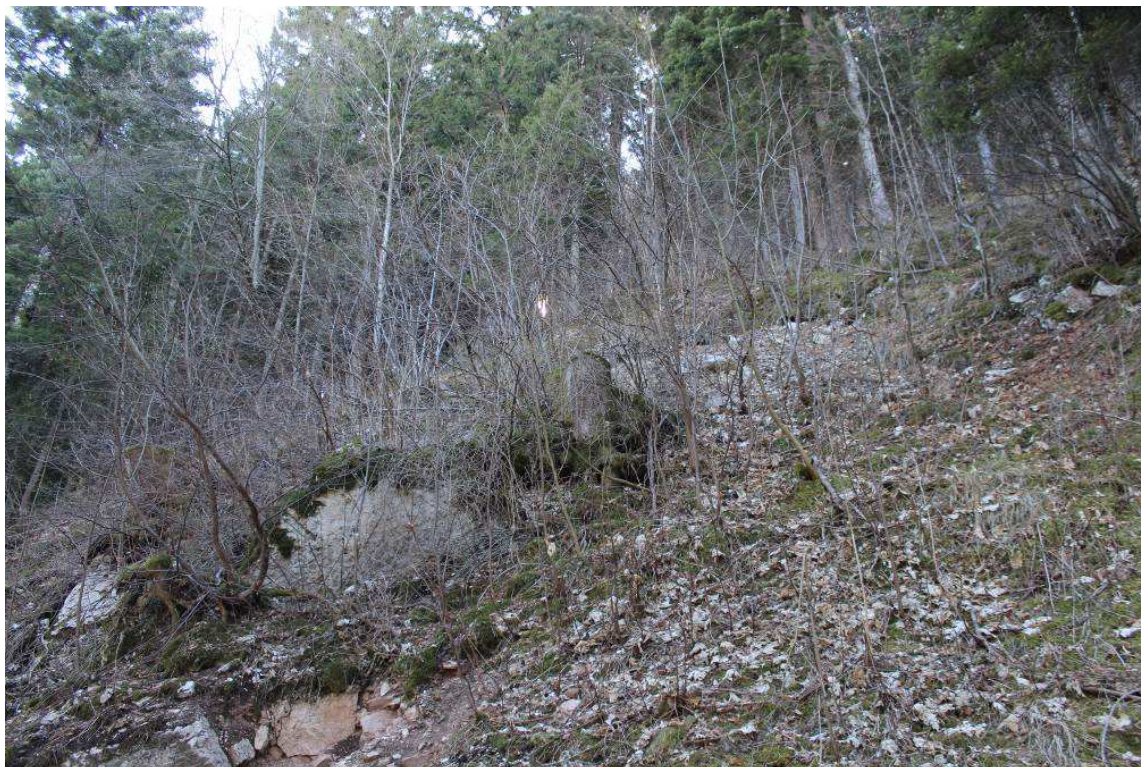
**Foto 7.3.2: vista sul pendio a monte della strada della zona di intervento 2. La delimitazione in campo della nicchia "attiva" è abbastanza chiara, ma essa risulta meno estesa lateralmente di come si evince dall'analisi LIDAR. Il movimento ora ha pertanto una velocità maggiore al centro, ma che diminuisce lateralmente fino ad annullarsi nel giro di pochi metri. Per tale motivo si è deciso di limitare l'azione di contenimento ad una fascia di ampiezza 15 m circa.**

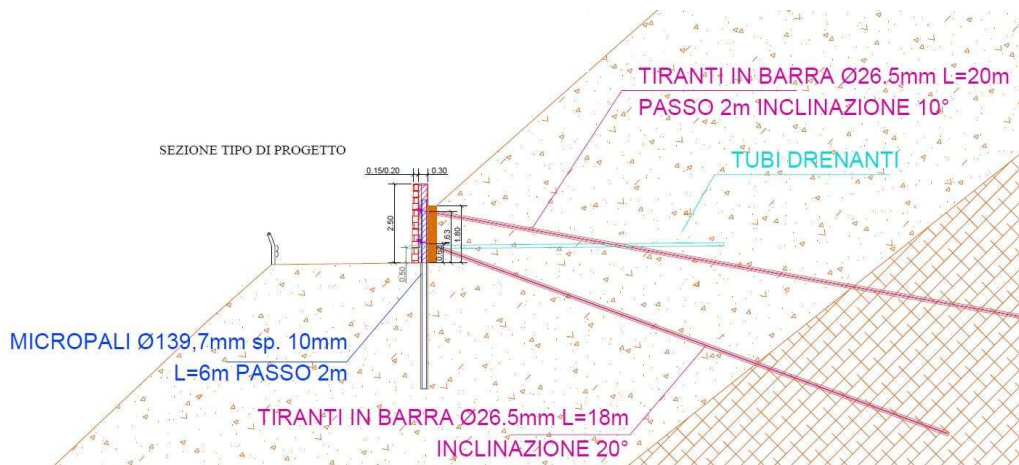
**Fig. 9.3.2: sezione di progetto.**

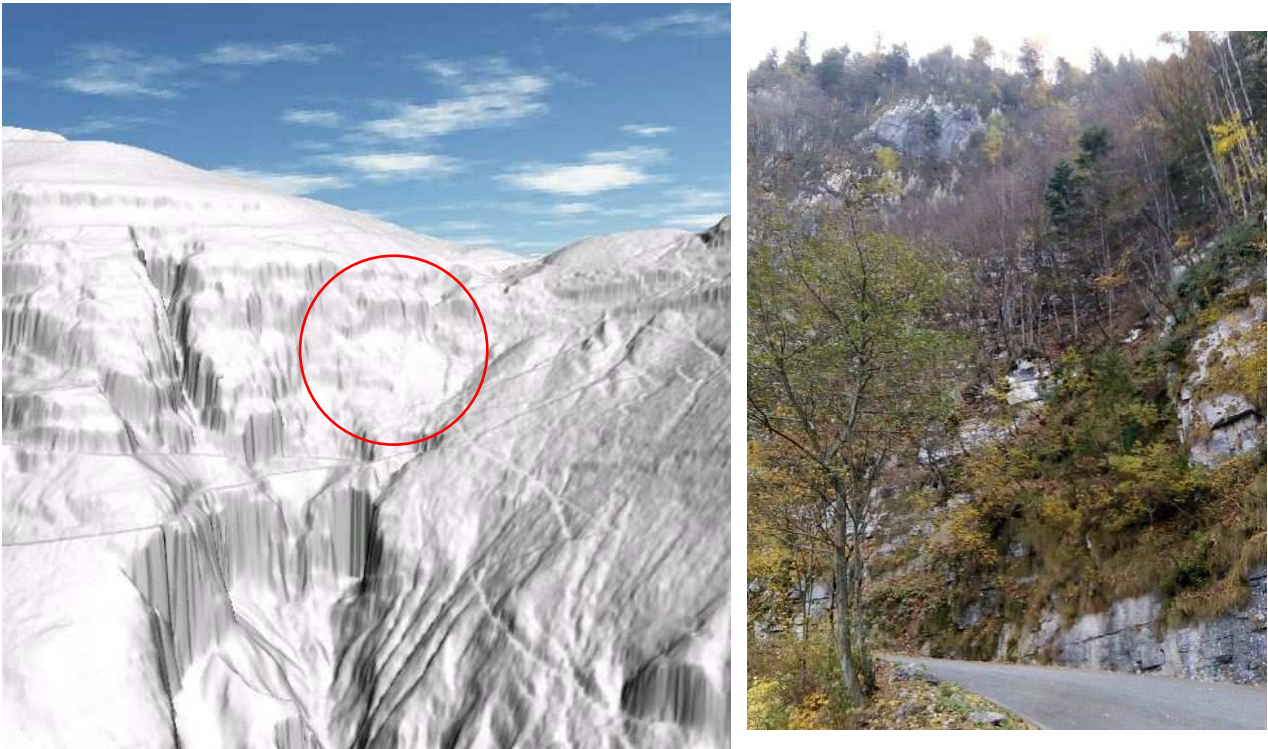
**Fig. 3.3.3 e foto 1.3.3: DTM 3D da NO sull'area di intervento 3 e sua panoramica.**

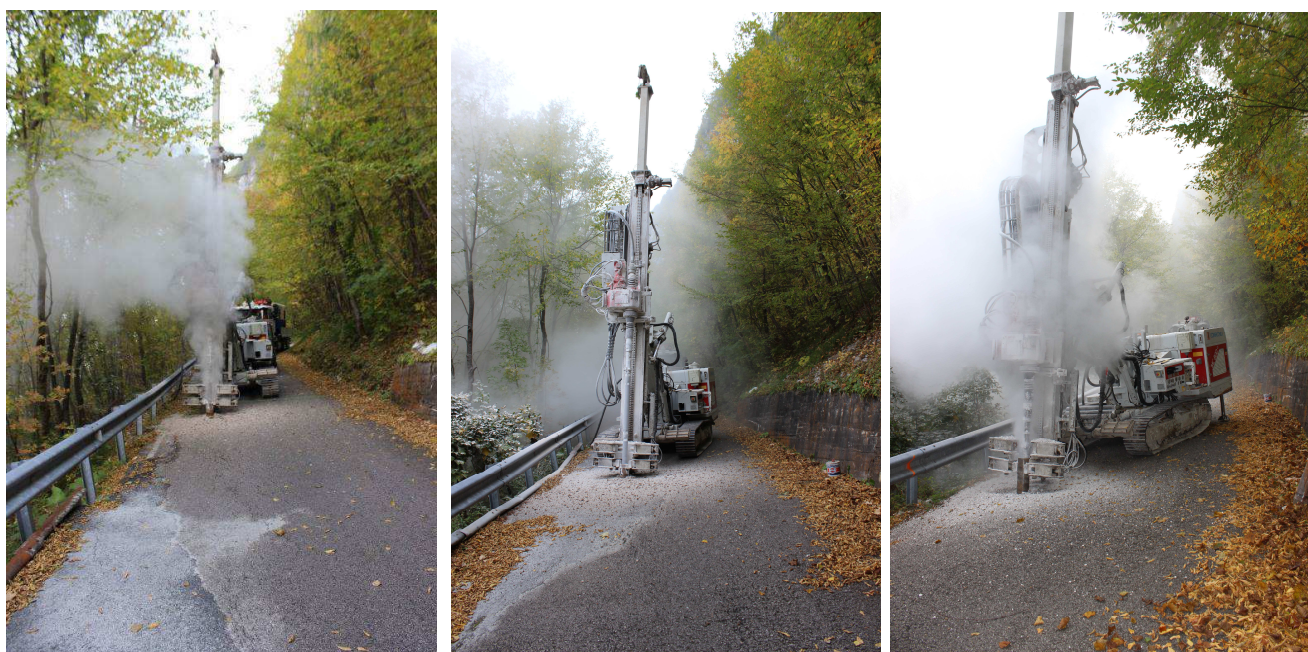
**Foto 2.4.1 e 3.4.1: da sinistra i sondaggi S1 S2 e S2. Il primo mostra la roccia (Dolomia Principale) ad una profondità di 4.70 m dal p.c., il secondo a 4.50 m ed il terzo a 3.50 m. La copertura è costituita da detrito calcareo e calcareo – dolomitico arido e compatto, solo in prossimità del contatto con il substrato caratterizzato da un elevato tenore in matrice fine limosa marrone – rossastra e da condizioni di “umidità”.**

La discreta profondità della roccia rilevata lungo la zona in cedimento (- 4.70 m in S1, - 4.50 m in S2 e - 3.50 m in S3), nonché la progressione costante del fenomeno, consigliano in questa situazione la realizzazione di un cordolo in cls inglobante la testata di una paratia “berlinese” (micropali con disposizione a “cavalletto”) e centralmente di una soletta in cls armato a loro solidali. La lunghezza della paratia sarà di 20 m, della soletta centrale 10 m (larghezza 2.50 m).

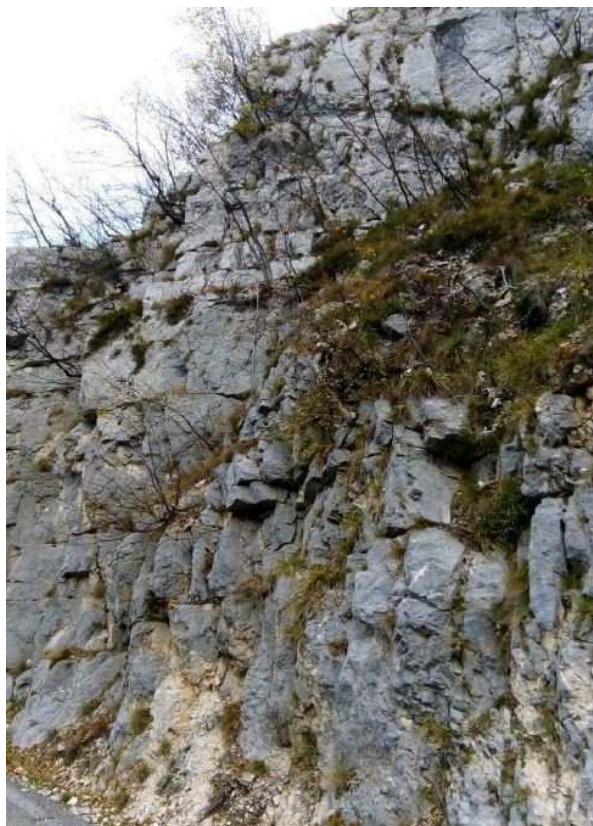
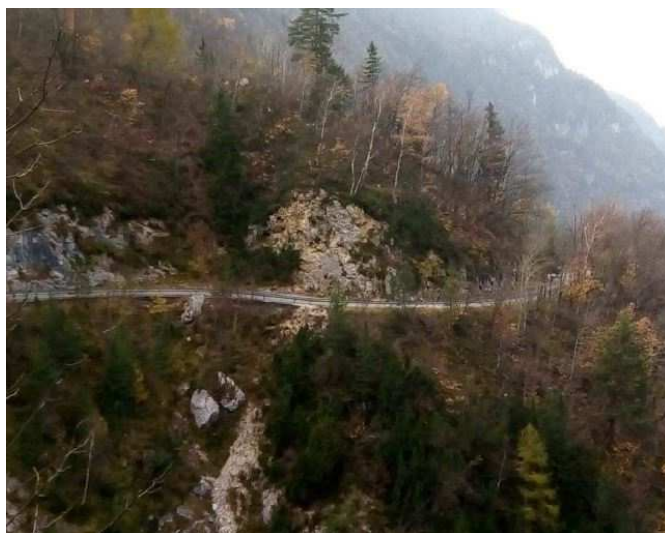
**Foto 1.3.5 e 2.3.5: da sinistra vista sulla disarticolata parete rocciosa di un tratto della zona di intervento 5 e panoramica sulla parete della zona 6.**

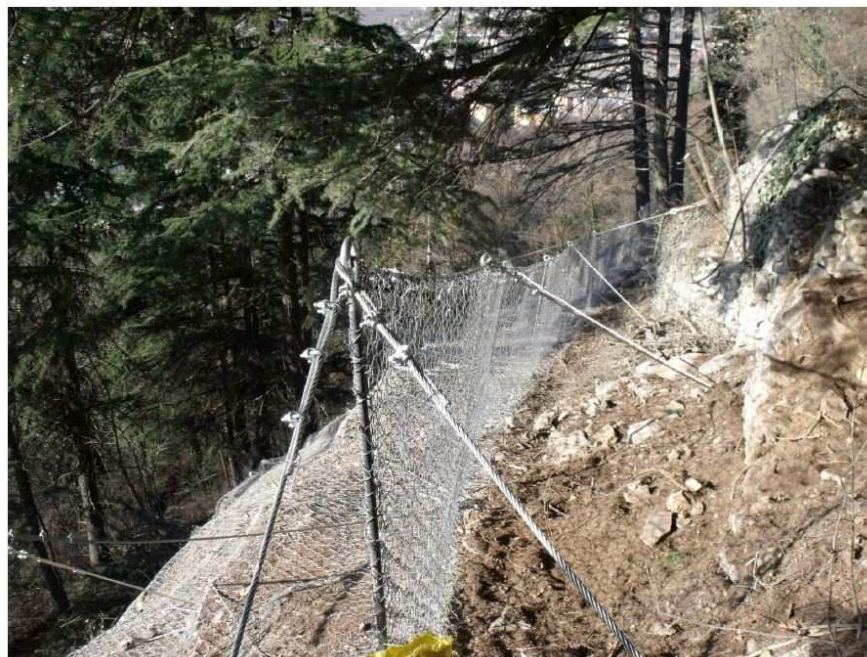
**Foto 3.3.5: una barriera sommitale ad una parete rocciosa rivestita con maccaferri. Risvoltando quest'ultima come in foto e dotandola di adeguati sostegni ed ancoraggi, si riesce a realizzare una economica barriera in grado di intercettare e trattenere blocchi di non elevate dimensioni in rotolamento sul versante a monte.**

Detta tipologia di intervento è efficace poiché la dolomia, nel complesso notevolmente fratturata e alterata, tende a rilasciare blocchi di dimensioni più contenute dei calcari ed inoltre affiora su pareti rocciose di elevazione generalmente contenuta e abbastanza facilmente accessibili dalla strada. Ciò è dovuto al fatto che, in generale, fino alla sua zona medio – terminale la strada è stata realizzata per scavo in un versante roccioso dolomitico non verticale; le rampe incombenti sulla strada sono pertanto prodotto dell'azione antropica ed alla loro sommità il versante riprende a salire con la sua inclinazione naturale. Ovviamente la posa delle reti è preceduta dal disgaggio della parete ed integrata da analoga attività, oltre che dal taglio selettivo delle piante, lungo il versante a monte. Alla sommità della parete inoltre, lungo il settore ove avviene il cambio di pendenza con il pendio naturale, si realizza normalmente una piccola barriera (risvoltando la rete di rivestimento sottostante) allo scopo di trattenere eventuali piccoli massi in caduta dal pendio (vedi foto 3.3.5).
