COMUNE DI GRIGNO

MITIGAZIONE DEL RISCHIO DI CADUTA MASSI E CONSOLIDAMENTO  
DI ALCUNI TRATTI DELLA STRADA DEGLI ALTIPIANI

**PROGETTO ESECUTIVO**

**A) RELAZIONE TECNICO-DESCRITTIVA**

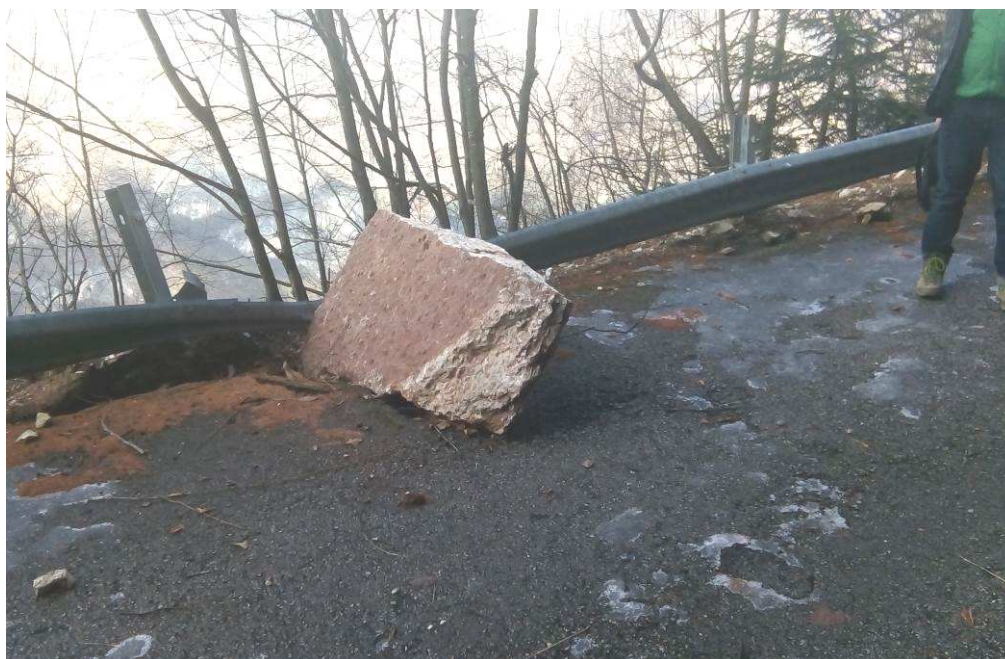
Da quanto emerge dalla relazione geologica a firma del dott. Stefano Facchinelli la strada è interessata sovente da fenomeni diffusi di caduta massi che anche di recente hanno raggiunto la carreggiata stradale come riportato nelle seguenti immagini:

**Figura 1-3:** Blocco caduto nell'inverno 2017-2018

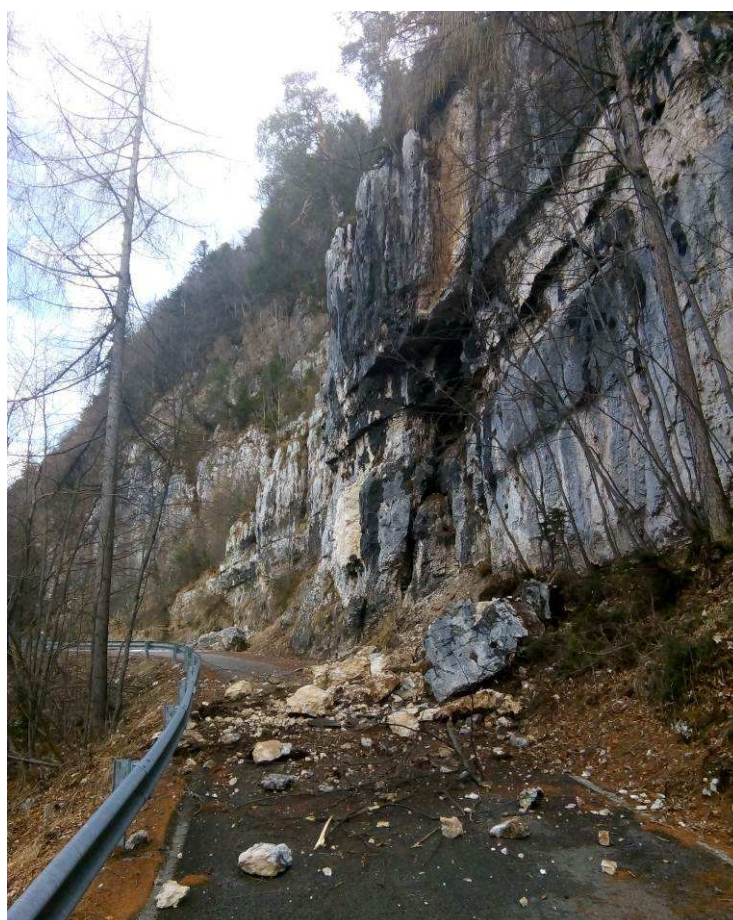
**Figura 1-4:** Blocco caduto in marzo 2018

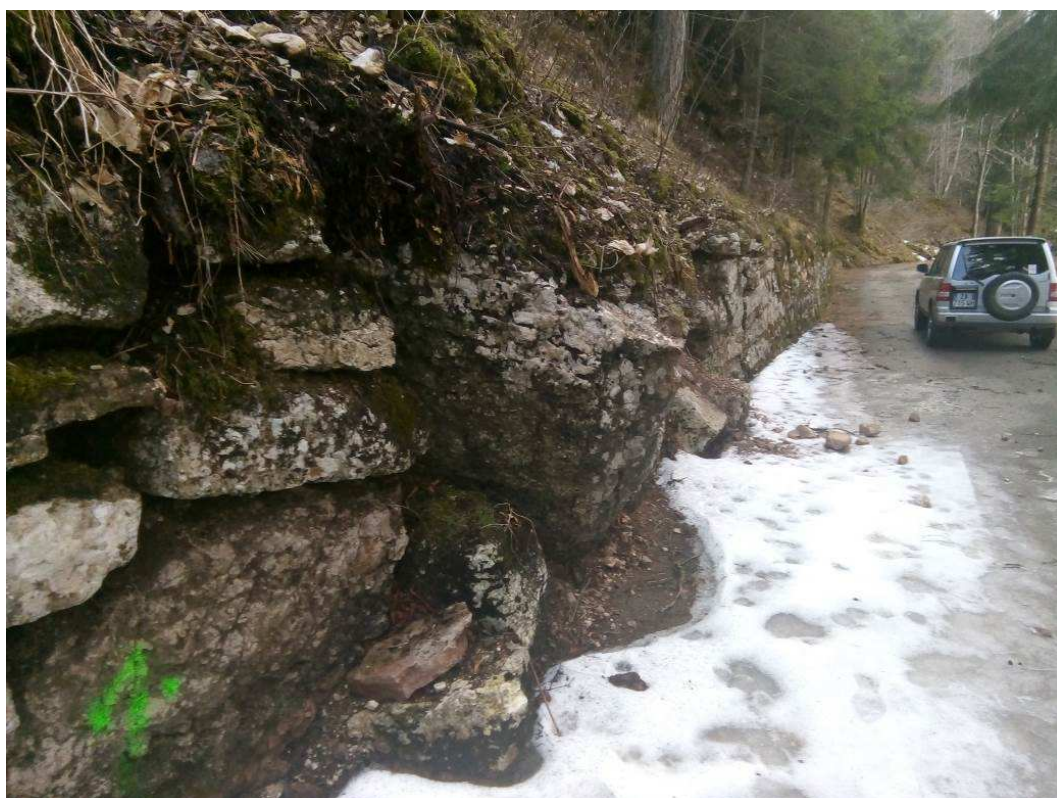
Il versante a monte della strada comunale presenta un movimento franoso ben evidente lungo il pendio che spinge sulla muratura di sostegno presente in corrispondenza della carreggiata stradale; la muratura risulta disarticolata in corrispondenza di un masso che è traslato verso valle a causa della spinta del versante.

**Figura 3-7:** Particolare muro con elementi disarticolati dovuti alla spinte del versante

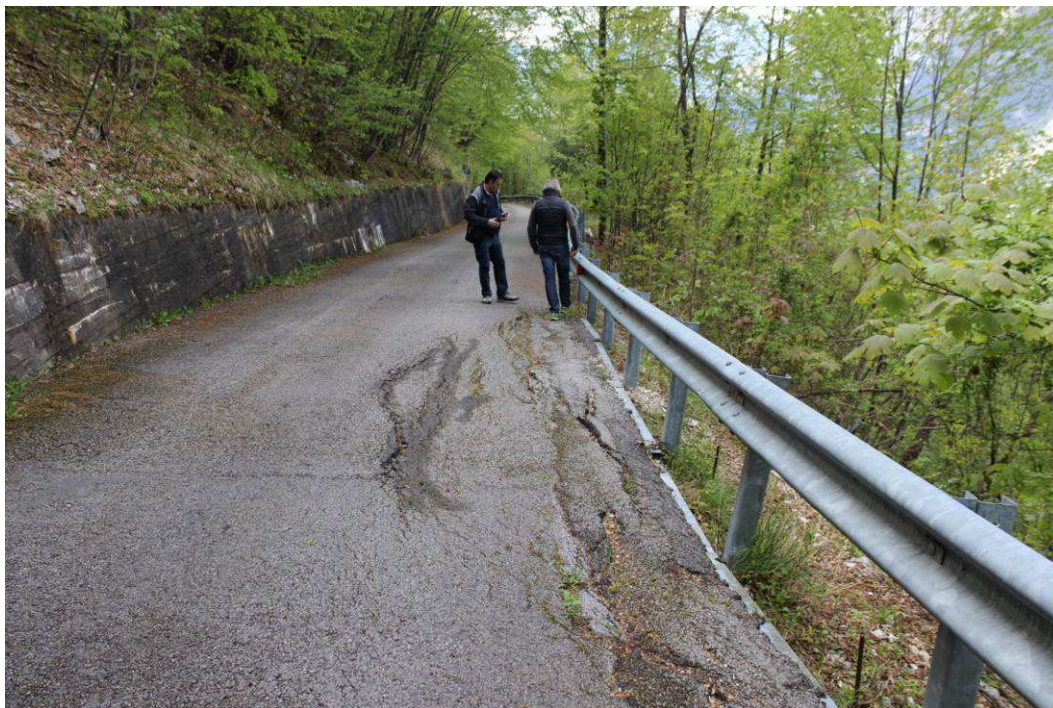
Nel tratto di strada individuato come zona 4 è presente un cedimento della parte verso valle della carreggiata stradale.

La zona è stata rattoppata negli anni con ricariche e chiusura delle fessure con materiali bitunimosi ma il cedimento è in lenta progressione.

**Figura 3-10:** Vista cedimento zona 4

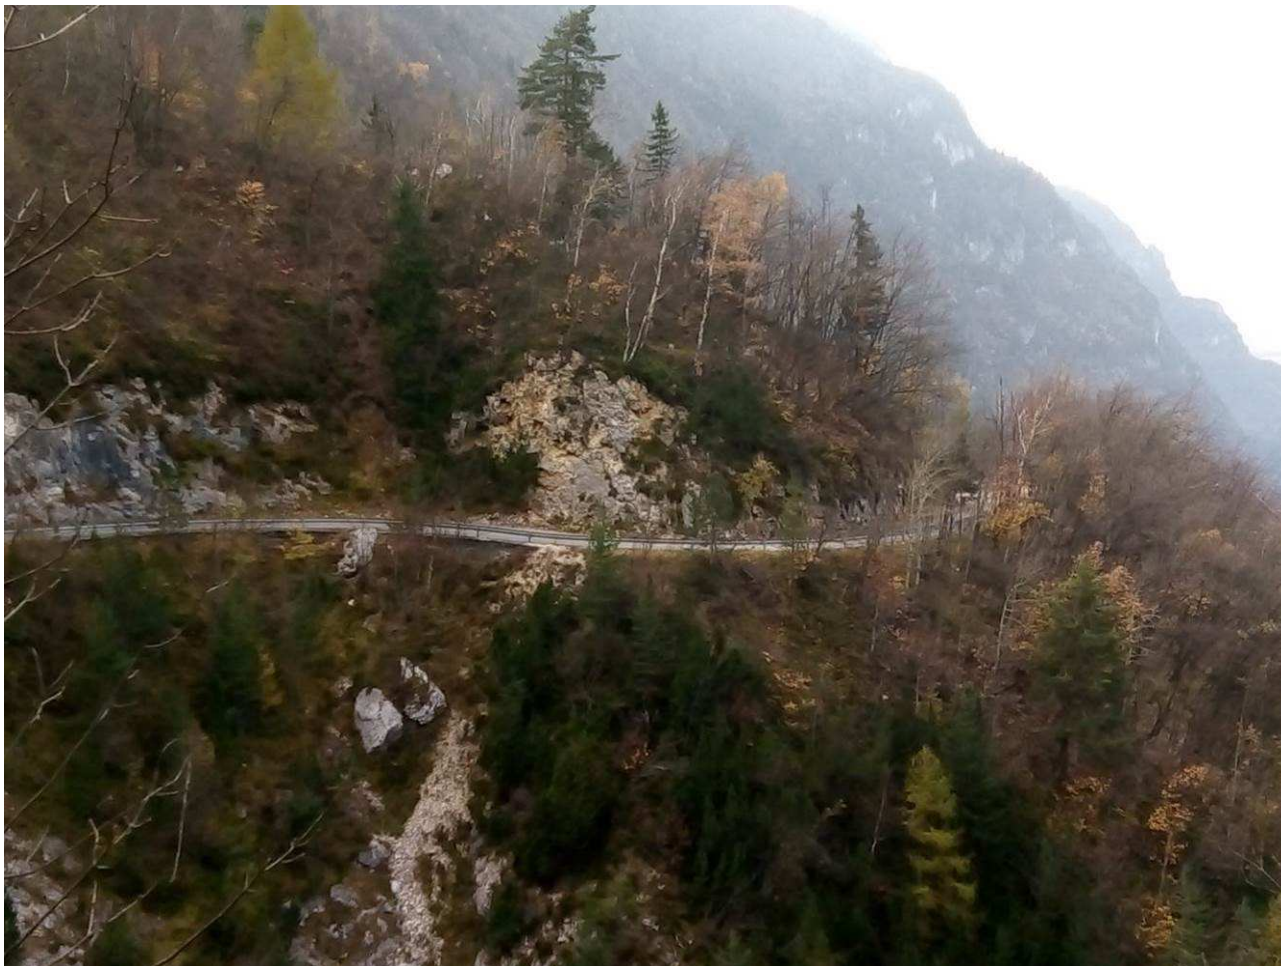
La zona è interessata da un continuo rilascio di blocchi lapidei di dimensioni ridotte che raggiungono la carreggiata stradale.

L'intervento prevede la realizzazione di un rivestimento in rete metallica previo disgaggio degli elementi maggiormente instabili, e di una rete di protezione sommotale al rivestimento atta ad intercettare piccoli elementi che si dovessero staccare dalla parte alta del pendio.

**Figura 3-13:** Vista cedimento zona 1
